PROJEKT BUDOWLANO-WYKONAWCZY REMONTU

DWÓCH PODZIEMNYCH BETONOWYCH KOMÓR ZLOKALIZOWANYCH NA TERENIE PRZEPOMPOWNI ŚCIEKÓW PRZY ULICY FABRYCZNEJ 24 W LESZNIE

Zamawiający: Gminny Zakład Wodociągów i Kanalizacji
Al. Wojska Polskiego 21, 05-084 Leszno

Warszawa, wrzesień 2013

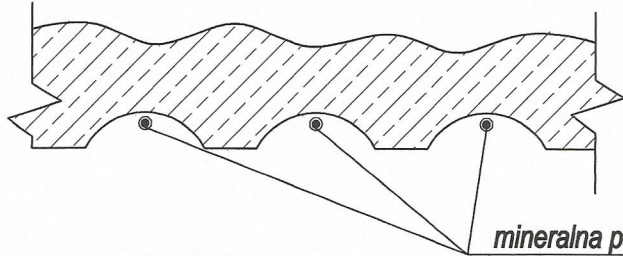
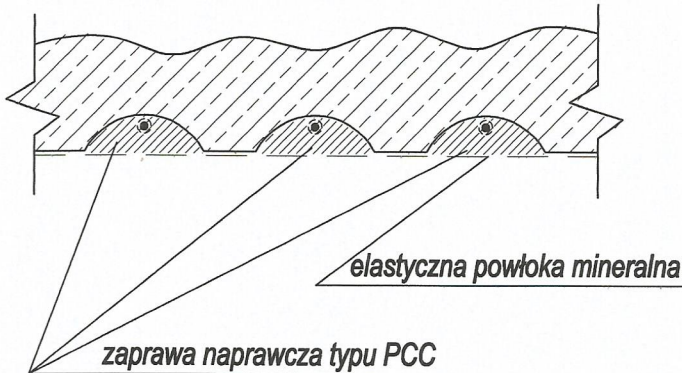
SCHEMAT NAPRAWY STROPU KOMÓR

Z uwagi na zaobserwowane zjawiska korozyjne, przedmiotowe komory wymagają przeprowadzanie remontu (...). Procesy korozyjne dotyczą degradacji

betonu i zbrojenia w stropach przekrywających komory oraz degradacji mineralnej wyprawy ochronnej na ścianach komór. Procesy korozyjne są nieco bardziej zaawansowane w komorze B niż komorze A.

8.3. Prace naprawcze stropu komór

- Po oczyszczeniu powierzchni, odkuć widoczne, skorodowane strzemiona i pręty główne zbrojenia belek i płyt stropowych
- Pręty zbrojeniowe oczyścić mechanicznie z korozji do uzyskania metalicznego połysku na całej powierzchni (stopień czystości Sa 2 1/2 wg DIN)

- Pręty zbrojeniowe oraz podłoże betonowe ostatecznie oczyścić z kurzu, śladów tłuszczu, olejów, farb i rdzy,
- pręty zbrojeniowe należy zabezpieczyć mineralną powłoką antykorozyjną, np. Sika Repair 10F lub inny równoważny produkt. Produkty naprawcze należy układać na prętach w dwóch warstwach zgodnie z wytycznymi producenta,

- Ubytki betonu, po zwilżeniu podłoża do stanu matowo wilgotnego, należy uzupełnić przy pomocy zaprawy typu PCC. Zaleca się zastosowanie zapraw, które nie wymagają aplikacji warstwy kontaktowej, np. Sika Monotop 612 lub inny równoważny produkt,

- Po wykonaniu reprofilacji, powierzchnię betonu na całym stropie należy zabezpieczyć elastyczną powłoką mineralną, np. Sika Sikalastic 152 lub inny równoważny produkt.

- skuć powierzchnię betonu w celu odłonięcia skorodowanych prętów do "zdrowego" betonu o pH > 9
- oczyścić pręty do metalicznego połysku klasa Sa 2 1/2
- powierzchnię betonową oraz podłoże betonowe oczyścić ze śladów tłuszczu, olejów, farby i rdzy
- nałożyć powłokę mineralną antykorozyjną dwa razy na powierzchnię prętów

- zwilżyć podłoże do stanu matowo-wilgotnego
- wypełnić ubytki zaprawą naprawczą typu PCC zaleca się zastosowanie zapraw które nie wymagają aplikacji warstwy kontaktowej
- powierzchnię betonu należy zabezpieczyć elastyczną powłoką mineralną
