TEMAT: Projekt remontu pokrycia dachów Zespołu Szkół Publicznych w Lesznie przy ul. Leśnej 13, dz. nr ew. 962

INWESTOR: Zespół Szkół Publicznych w Lesznie
05-084 Leszno, ul. Leśna 13

DATA: kwiecień 2014 r.

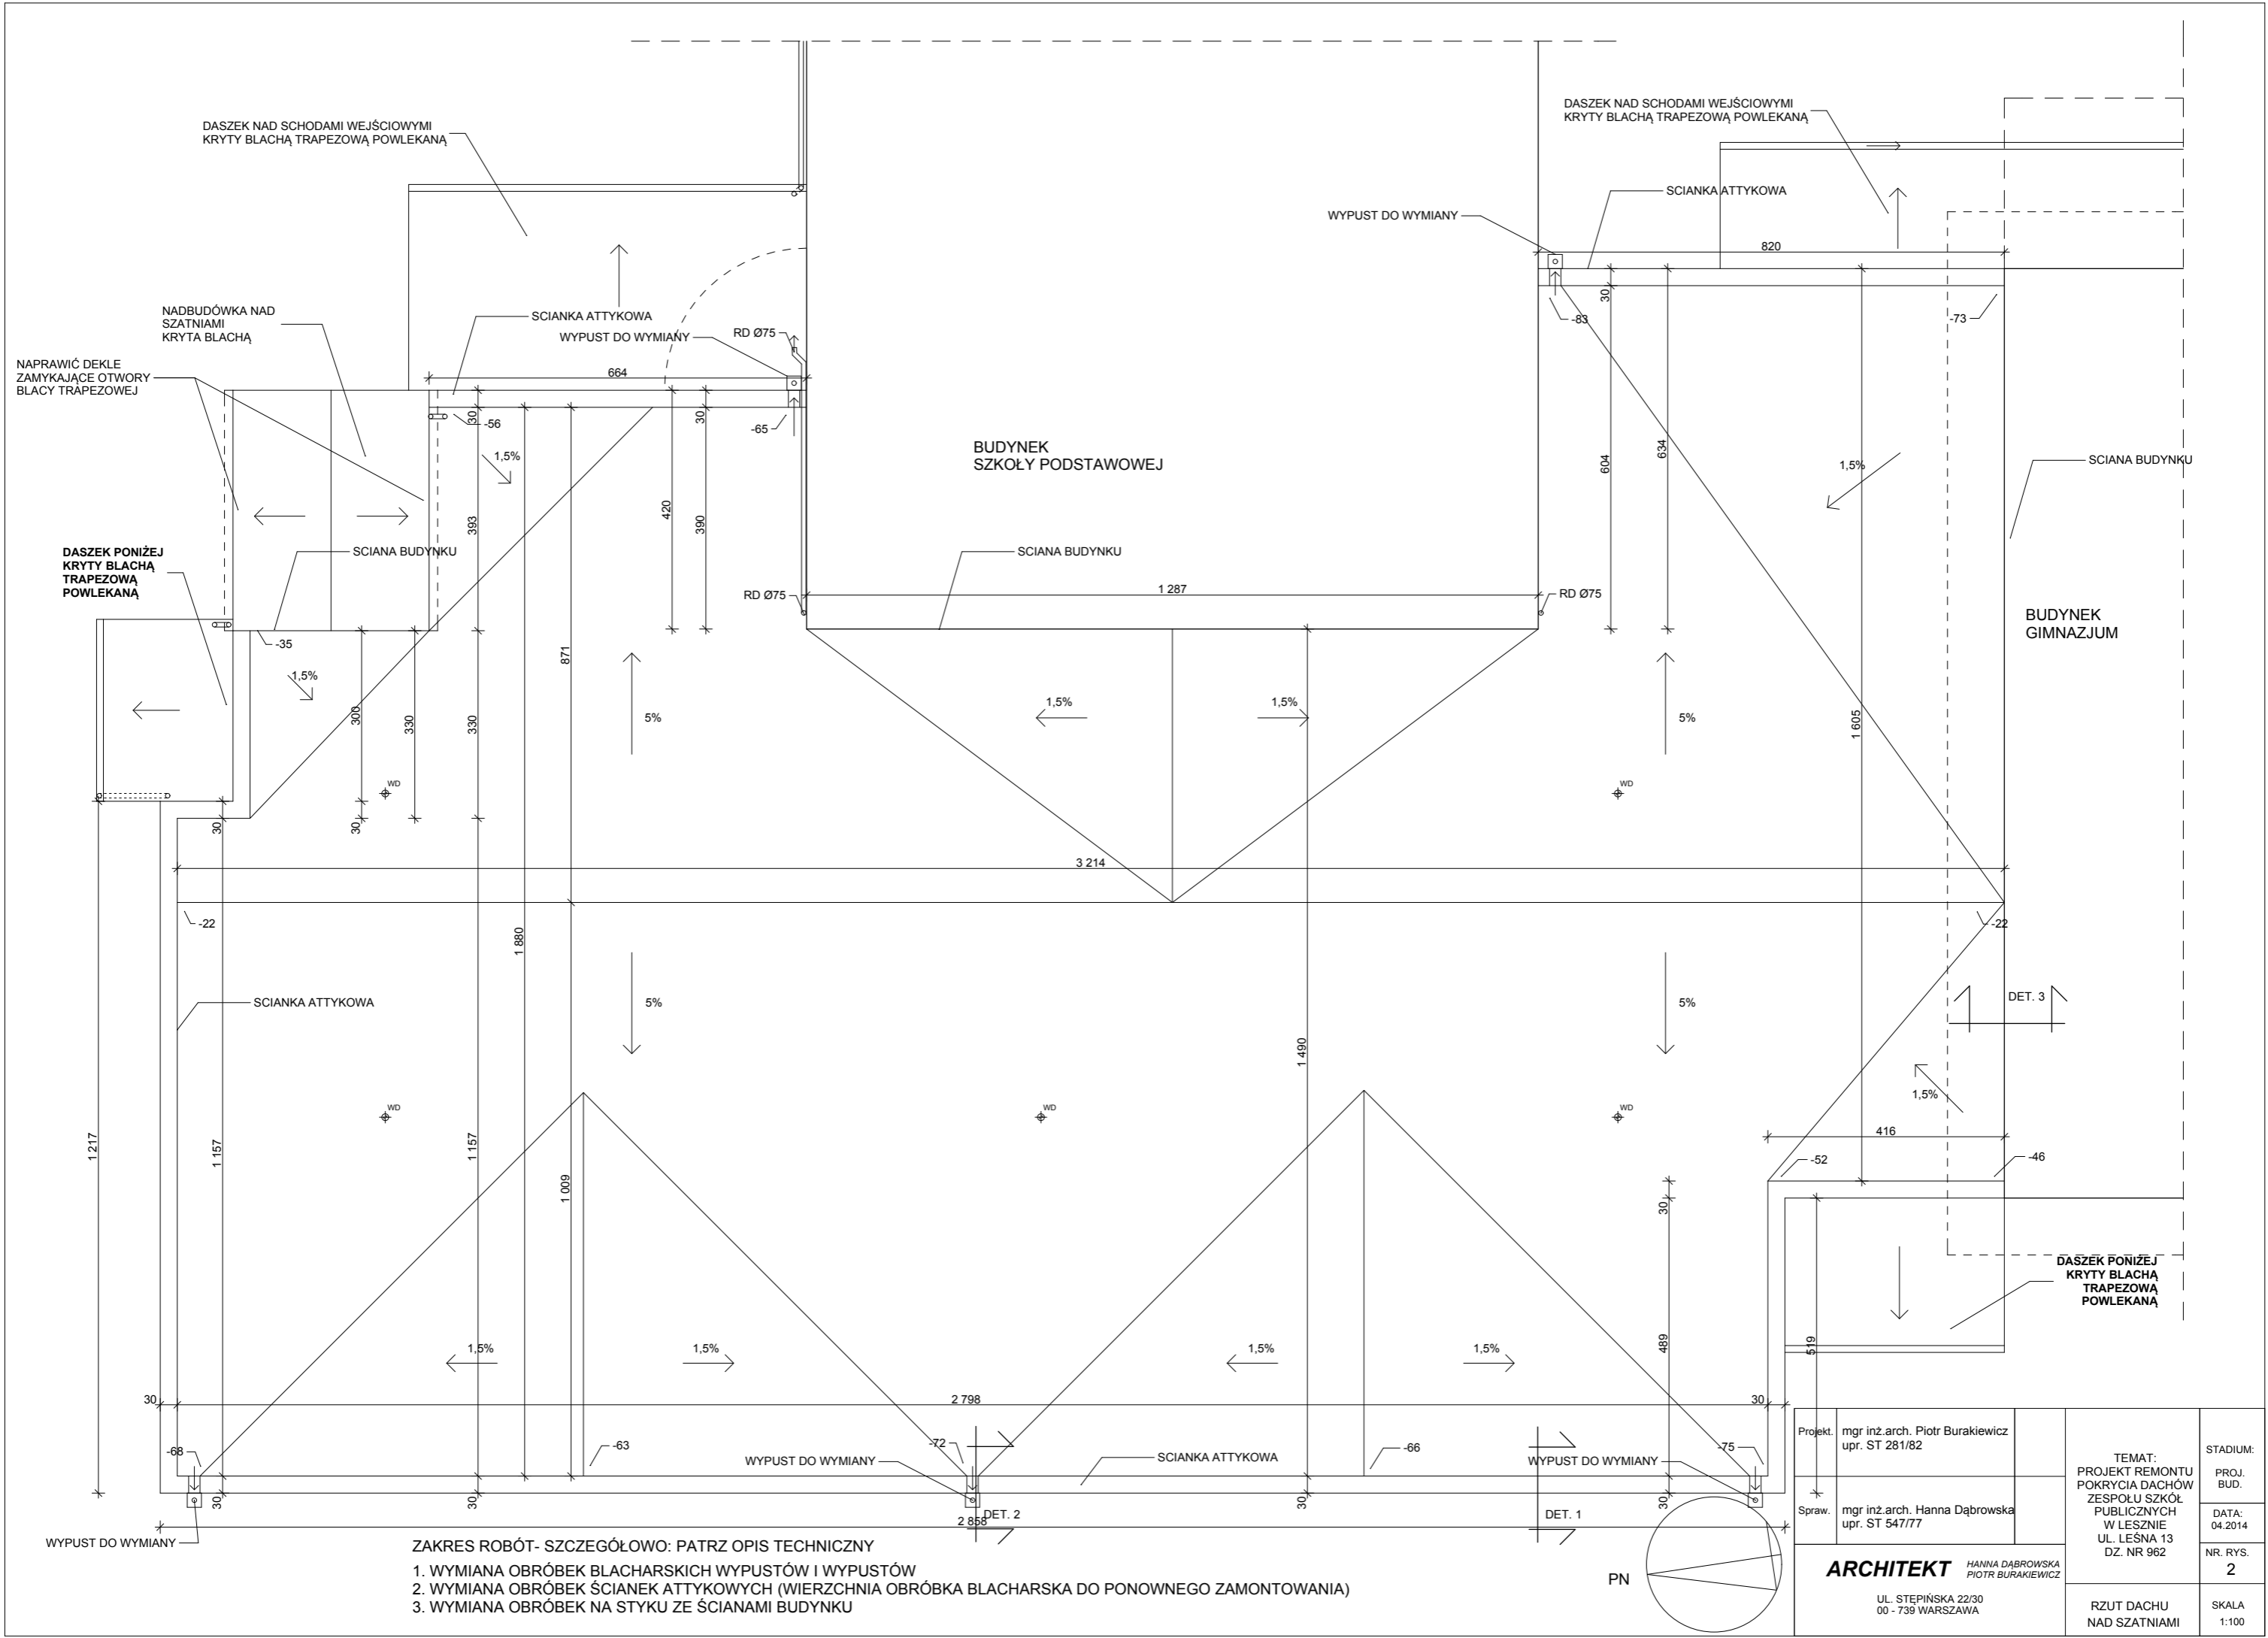
| ARCHITEKT HANNA DĄBROWSKA PIOTR BURAKIEWICZ UL. STEPİŃSKA 22/30 00 - 739 WARSZAWA | | RZUT DACHU NAD SZATNIAMI | NR. RYS. 2 |

Ekspertyza dachu nad szatniami i strefą wejściową wykazała uszkodzenia i nieprawidłowości zwłaszcza w wykonaniu obróbek i wypustów, skutkujące przeciekami do pomieszczeń na parterze. Stan pokrycia papą dobry, wymagający napraw jedynie na styku ze ściankami atykowymi oraz ścianami budynków przylegających.

1. WYMIANA OBRÓBEK BLACHARSKICH WYPUSTÓW I WYPUSTÓW
2. WYMIANA OBRÓBEK ŚCIANEK ATTYKOWYCH (WIERZCHNIA OBRÓBKA BLACHARSKA DO PONOWNEGO ZAMONTOWANIA)
3. WYMIANA OBRÓBEK NA STYKU ZE ŚCIANAMI BUDYNKU

2.1.1. Pokrycie papą – istniejące pokrycie papą termozgrzewalną pozostawić. Uzupełnienia będą wykonywane po obwodzie w związku z wymianą obróbek ścianki attykowej i ścian.

2.1.4. Daszek nad nadbudówką przy wejściu kryty blachą – naprawić dekle zamykające otwory blachy trapezowej.

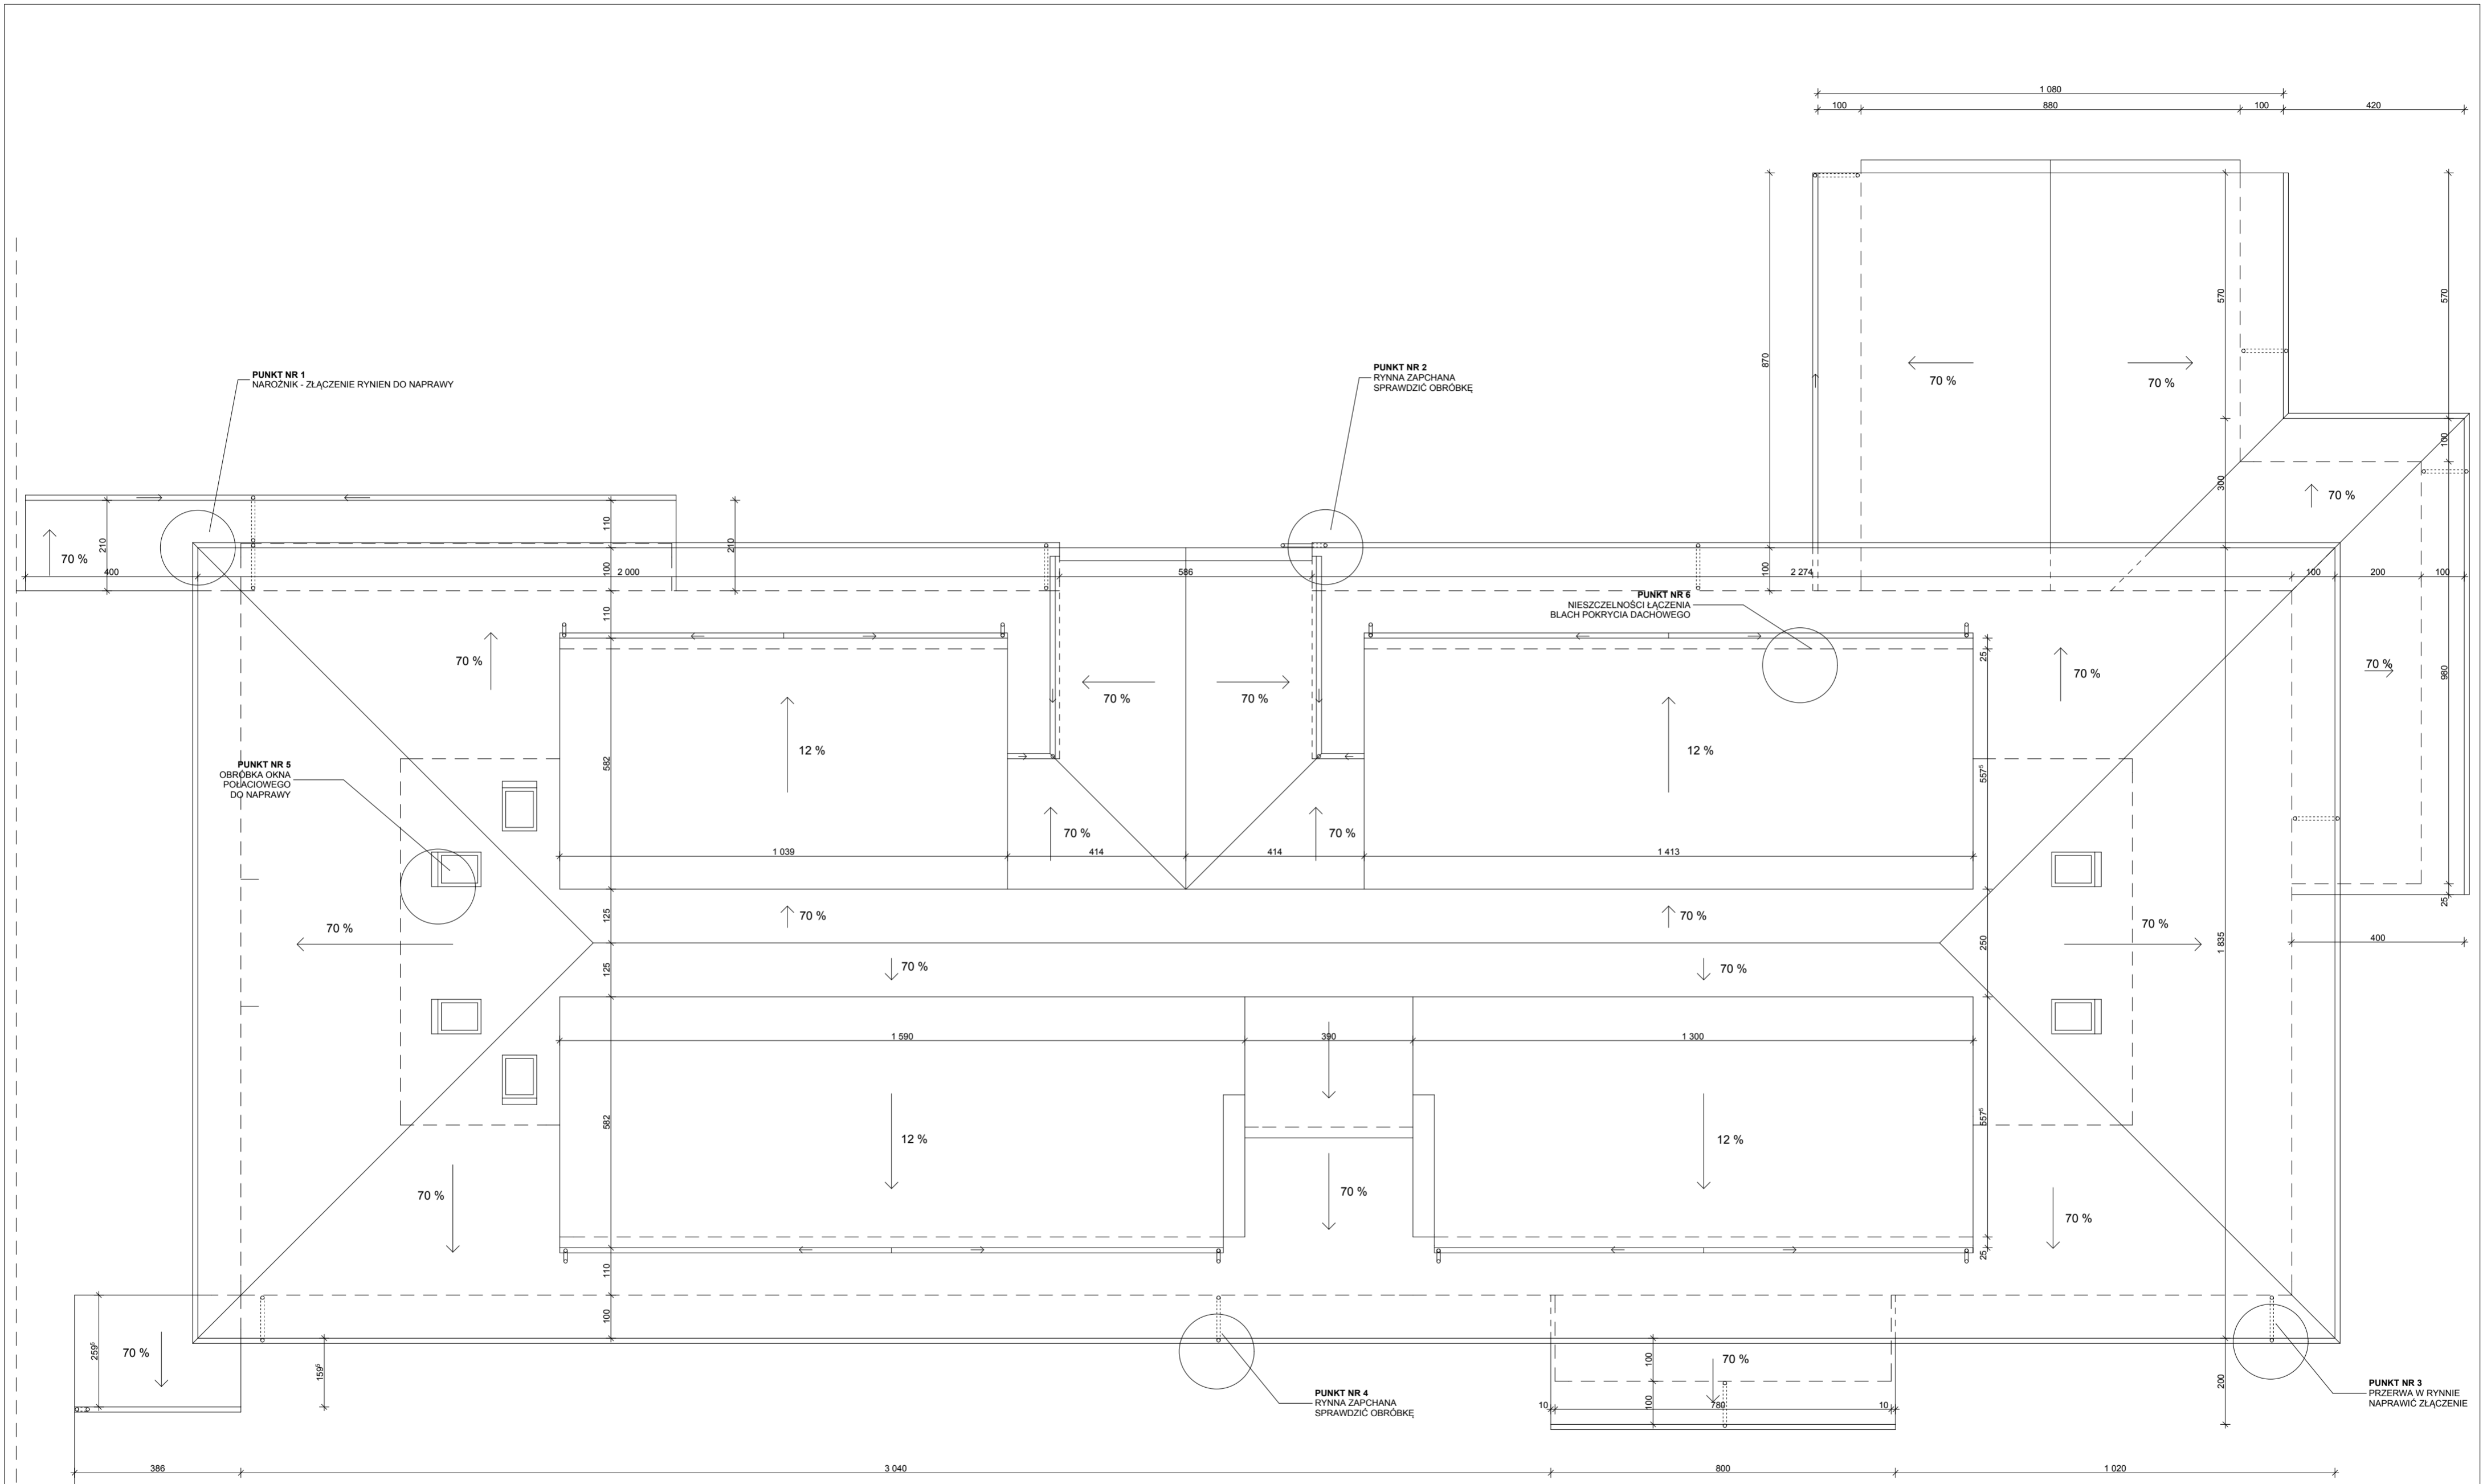
| ARCHITEKT HANNA DĄBROWSKA PIOTR BURAKIEWICZ UL. STEPIŃSKA 22/30 00 - 739 WARSZAWA | | NR. RYS. 3 | SKALA 1:100 |

Dach główny gimnazjum stromy wielospadowy z lukarnami na wieźbie dachowej. Pokrycie blacha trapezową powlekaną, odprowadzenie wody rynnami do rur spustowych. Stwierdzony 1 przeciek w sali lekcyjnej w południowo-wschodniej lukarnie oraz 1 przeciek przy oknie połączeniowym w magazynie biblioteki – część północna budynku. Stwierdzono uszkodzenia rynien obwodowych oraz pewne nieprawidłowości w pokryciu blachą trapezową. Stan pokrycia blacha dobry, wymaga przeglądu i drobnych napraw. Miejscowych napraw wymagają rynny obwodowe.

1. PRZEGLĄD RYNIEN, NAPRAWA W 4 PUNKTACH
2. NAPRAWA ŁĄCZENIA BLACH I OBRÓBKĄ LUKARNY
3. NAPRAWA OBRÓBKĄ OKNA POŁĄCZOWEGO

2.2.1. Dokonać napraw rynien w punktach oznaczonych na rysunku nr 3 (dach nad gimnazjum):

- wymienić uszczelki na stykach, połączyć odcinki rynien punkty nr 1, 3, 4;

- oczyścić rynnę i uszczelnić obróbkę blacharską w punkcie nr 2.

2.2.2. Obróbka okna połaciowego – punkt 5 na rys. nr 3

- wymienić obróbkę okna połaciowego FAKRO w punkcie nr 5.

2.2.3. Naprawa dachu nad lukarną południowo-wschodnią – punkt 6 na rys. nr 3

- naprawić łączenie blach trapezowych w okolicy punktu 6 (pozrywane nity), blachy łączyć na blachowkręty z podkładkami uszczelniającymi, naprawić obróbkę rynny (widoczny prześwit);

- dokonać przeglądu połaci dachowych pokrytych blachą, pozrywane nity wymienić na blachowkręty z podkładkami, nity uszczelnić.

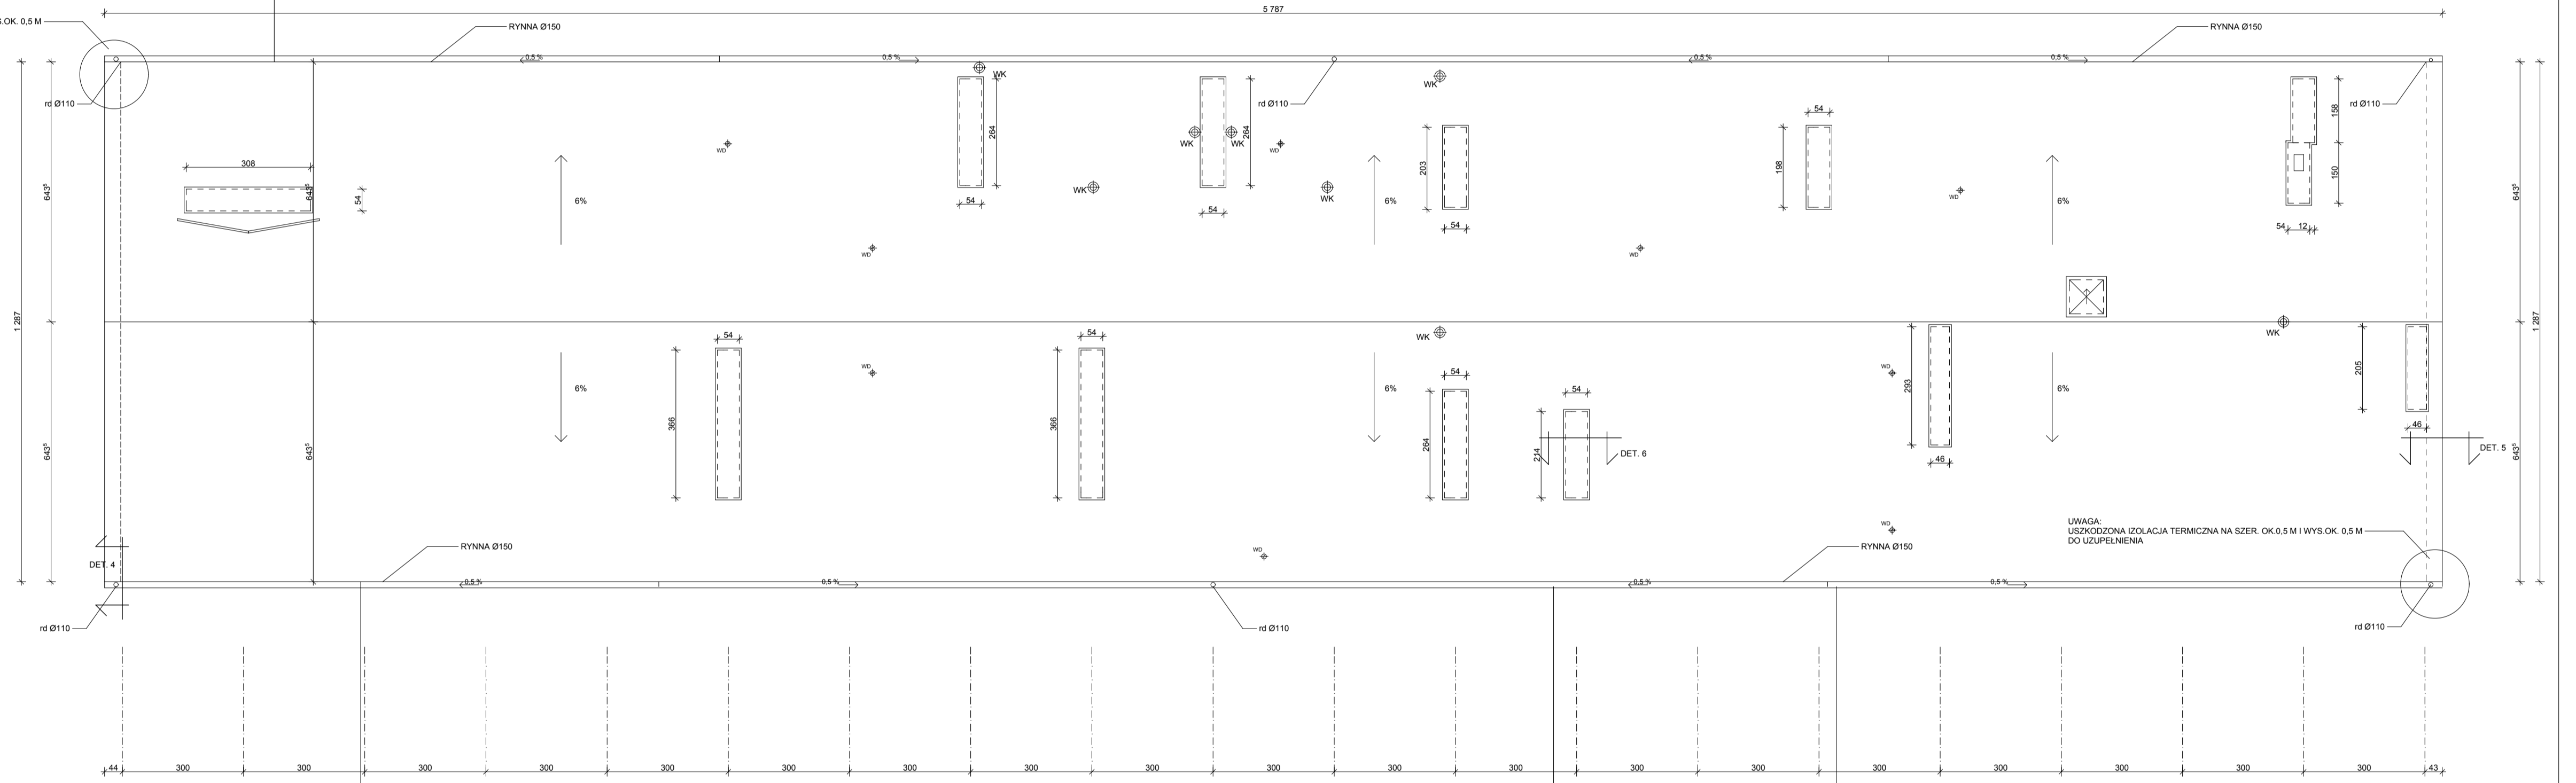
| ARCHITEKT HANNA DĄBROWSKA PIOTR BURAKIEWICZ UL. STEPIŃSKA 22/30 01-739 WARSZAWA | | RZUT DACHU NAD SZKOŁĄ PODSTAWOWĄ | NR. RYS. 4 SKALA 1:100 |

Ekspertyza dachu szkoły podstawowej wykazała liczne uszkodzenia i nieprawidłowości w wykonaniu pokrycia dachowego oraz obróbek, skutkujące przeciekami do sal lekcyjnych, zwłaszcza w części południowej budynku.

UWAGA:
USZKODZONA IZOLACJA TERMICZNA NA SZER. OK. 0.5 M I WYS. OK. 0.5 M
DO UZUPELNIENIA

- ZAKRES ROBÓT- SZCZEGÓŁOWO. PATRZ OPIS TECHNICZNY
1. WYMIANA RYNIEN, OBRÓBEK I RUR SPUSTOWYCH
 2. WYMIANA OBRÓBEK NA SZCZYTACH
 3. WYMIANA OBRÓBEK PODSTAW KOMINÓW
 4. NOWE POKRYCIE I WARSTWA POPY TERMOZGRZEWALNEJ NA POŁUDNIOWEJ POŁACI DACHU
 5. USZCZELNIENIE WYŁOTÓW ODPOWIETRZEN KANALIZACJI
 6. UZUPELNIENIE I WYMIANA CZĘŚCI KRATEK WENTYLACYJNYCH
 7. UZUPELNIENIE USZKODZONEJ IZOLACJI ZE STYROPIANU W 2 NAROZNIKACH

2.3.2. Naprawa pokrycia dachu:

- na części południowej zlikwidować pęcherze powietrzne poprzez nacięcie, usunąć odspojone łąty i taśmy uszczelniające, oczyścić warstwę wierzchnią papy;
- wykonać nowe pokrycie papą termozgrzewalną na całej południowej połaci dachu;
- wykonać pokrycie pasa na styku z nową obróbką blacharską przy skraju połaci północnej.

- należy uzupełnić lub wymienić 25 krutek z PCV o wymiarach 12x15 cm zabezpieczających wyloty kanałów wentylacyjnych.

2.3.5. Uszczelnienie wylotów odpowietrzeń kanalizacji przy pomocy uszczelniacza dekarskiego.
