TEMAT: Projekt remontu pokrycia dachów Zespołu Szkół Publicznych w Lesznie przy ul. Leśnej 13, dz. nr ew. 962

INWESTOR: Zespół Szkół Publicznych w Lesznie
05-084 Leszno, ul. Leśna 13

DATA: kwiecień 2014 r.

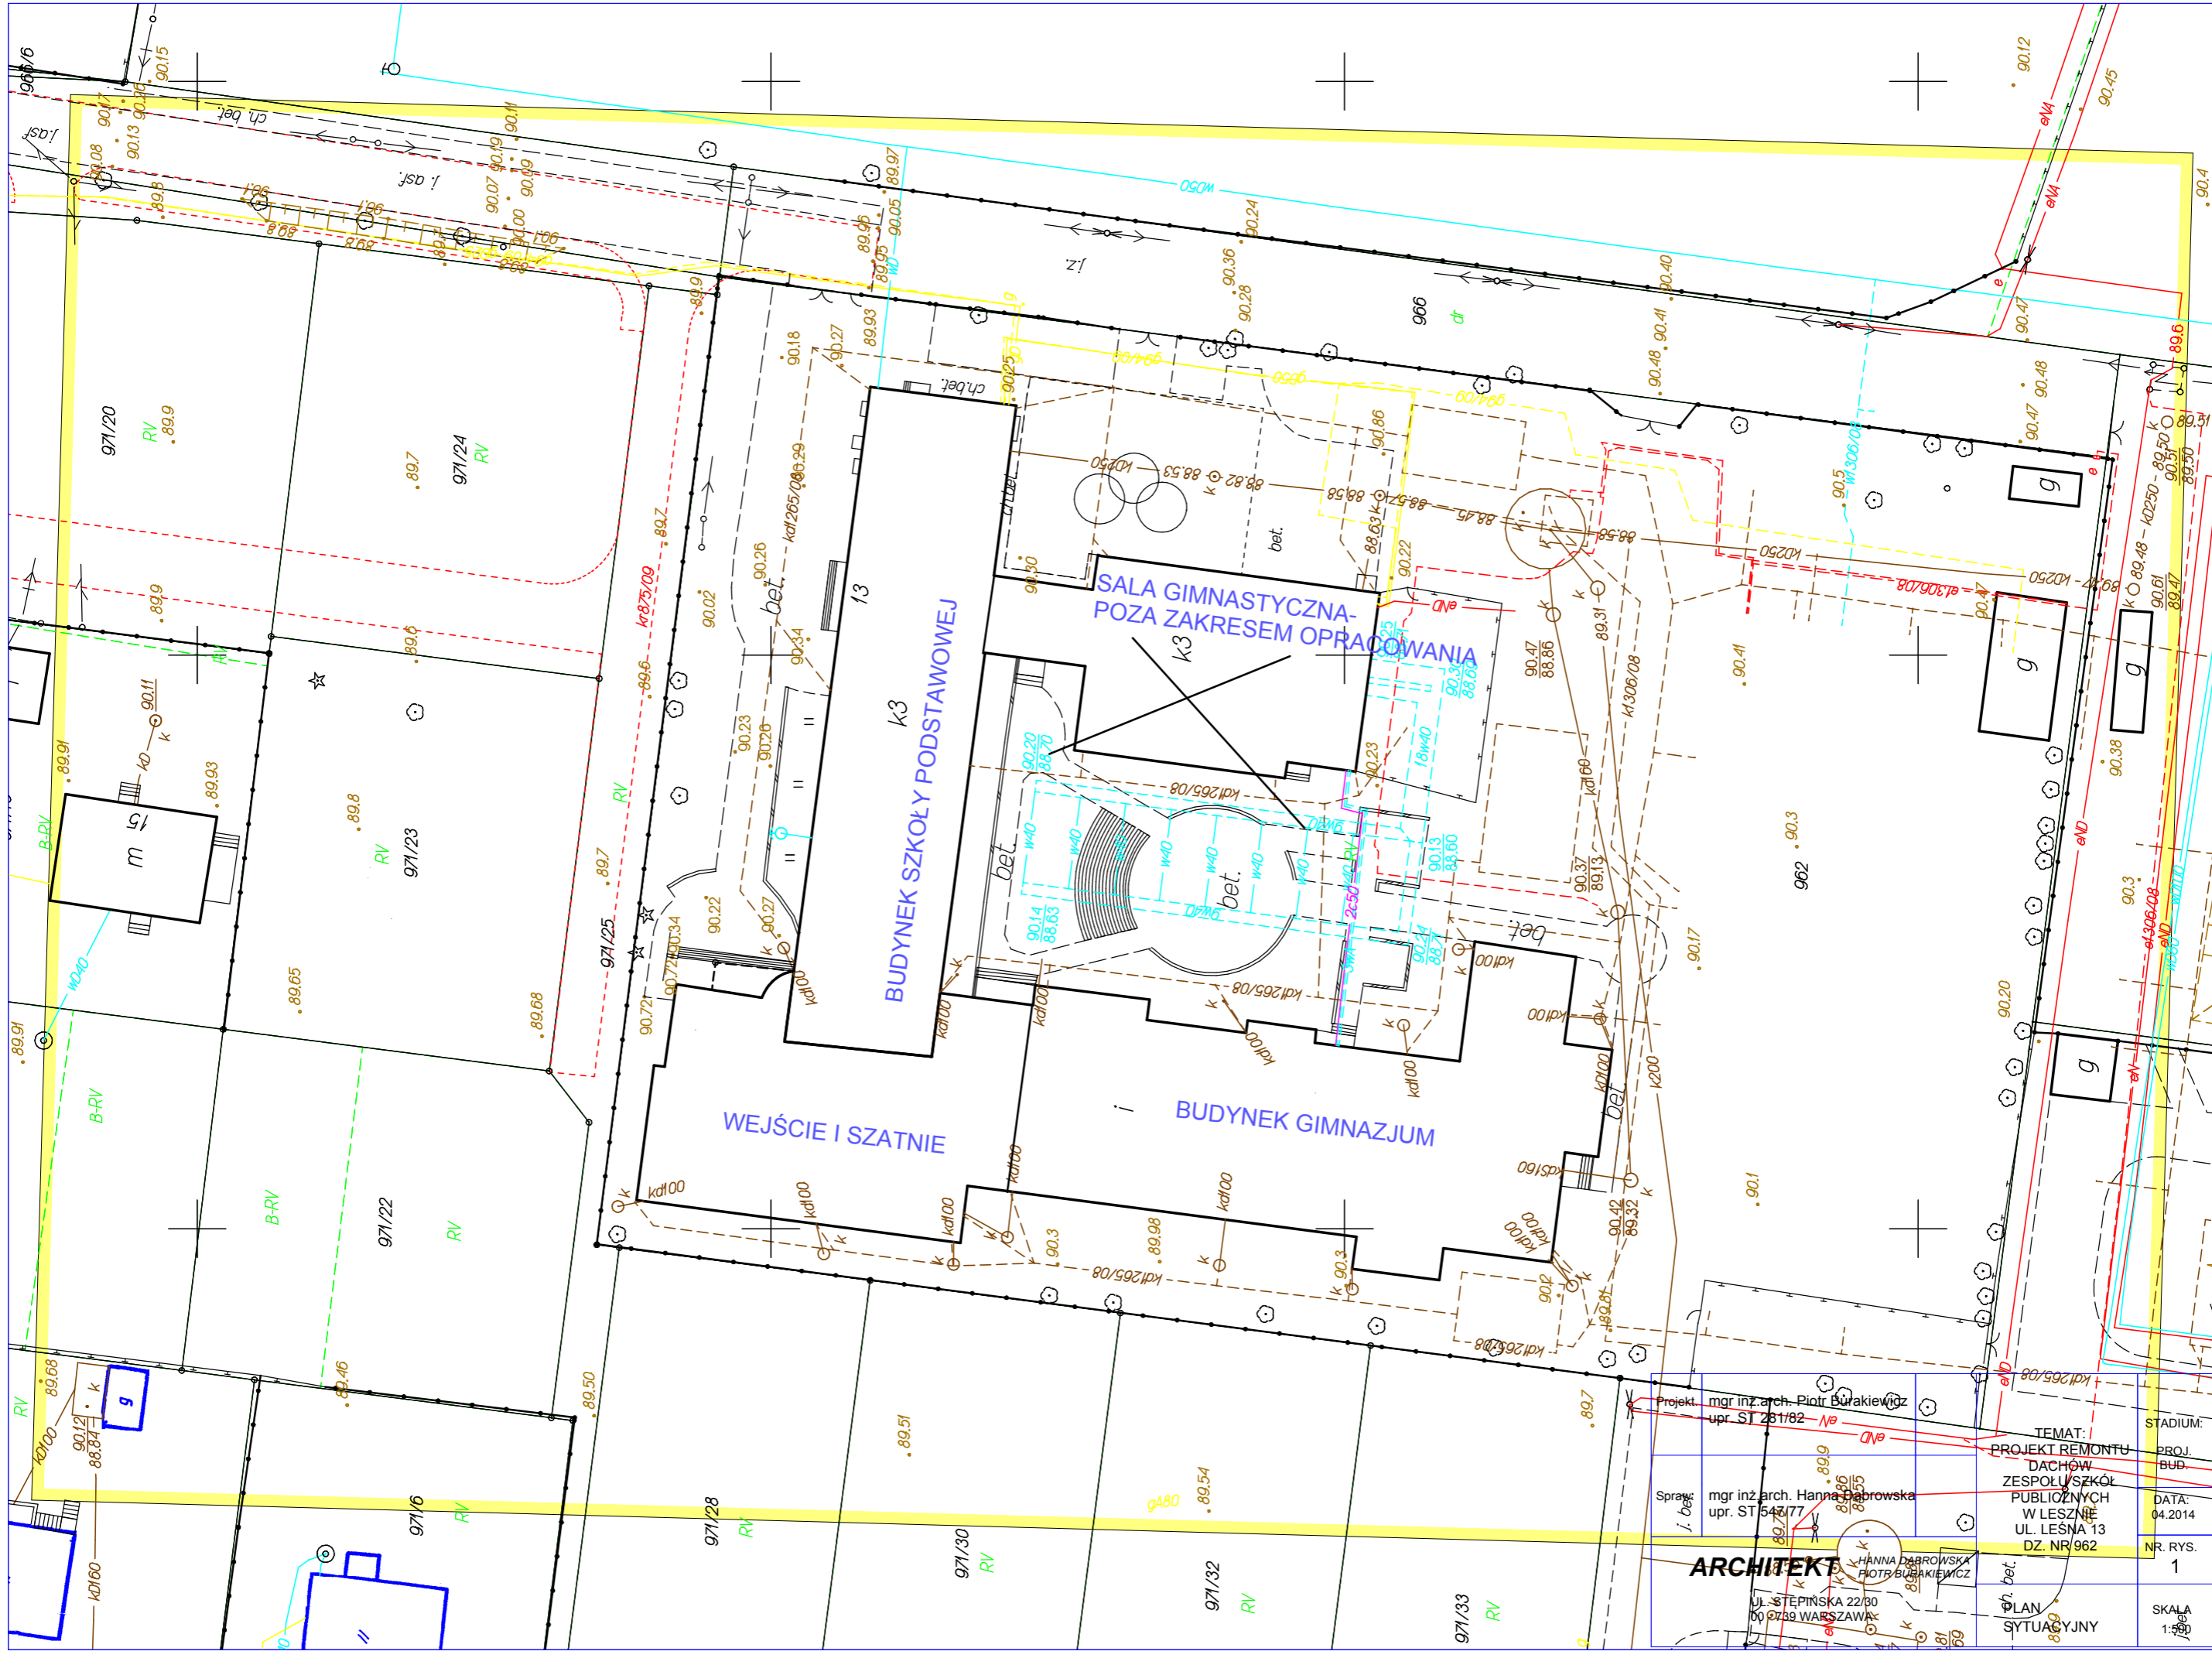
UWAGA:
USZKODZONA IZOLACJA TERMICZNA NA SZER. OK. 0.5 M I WYS. OK. 0.5 M
DO UZUPELNIENIA

- naprawić uszkodzoną izolację termiczną ze styropianu gr.15 cm w dwóch narożnikach po pasem podrynnowym: północno-zachodnim i południowo-wschodnim;
- wymienić deskę okapową, służącą do mocowania haków;

- ZAKRES ROBÓT- SZCZEGÓŁOWO. PATRZ OPIS TECHNICZNY
1. WYMIANA RYNIEN, OBRÓBEK I RUR SPUSTOWYCH
 2. WYMIANA OBRÓBEK NA SZCZYTACH
 3. WYMIANA OBRÓBEK PODSTAW KOMINÓW
 4. NOWE POKRYCIE I WARSTWA POPY TERMOZGRZEWALNEJ NA POŁUDNIOWEJ POŁACI DACHU
 5. USZCZELNIENIE WYŁOTÓW ODPOWIETRZEN KANALIZACJI
 6. UZUPELNIENIE I WYMIANA CZĘŚCI KRATEK WENTYLACYJNYCH
 7. UZUPELNIENIE USZKODZONEJ IZOLACJI ZE STYROPIANU W 2 NAROZNIKACH
